Rapport

Accident survenu le **24 avril 2008**
à **Quiberon (56)**
à l'**avion Robin DR 400-140 B**
immatriculé **F-GCUS**

Bureau d'Enquêtes et d'Analyses
pour la sécurité de l'aviation civile

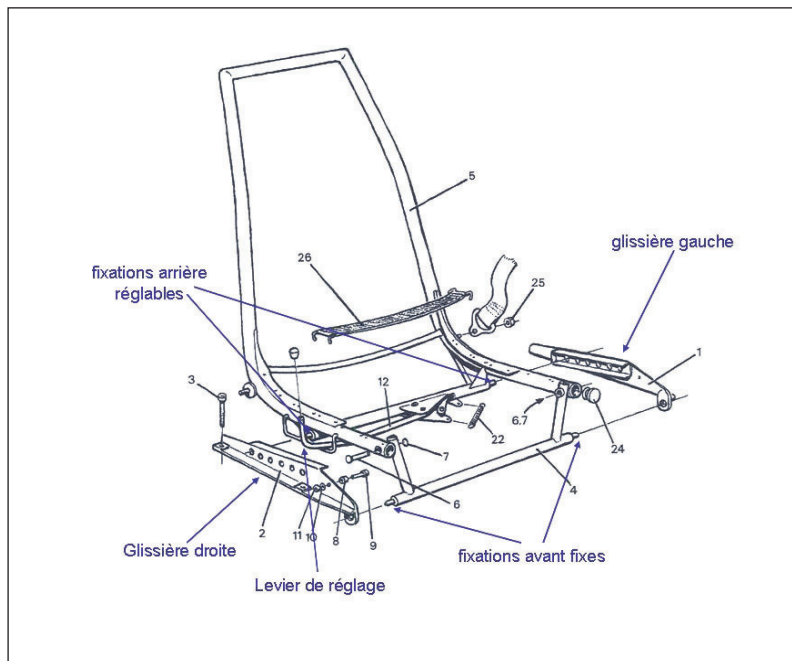
Schéma du siège avant gauche

Le siège a subi un endommagement important. Les déformations montrent que lors de l'impact, les quatre points de fixation étaient ancrés dans leur logement respectif au niveau des glissières. Les examens réalisés n'ont pas permis de déterminer la position du siège avant l'impact.

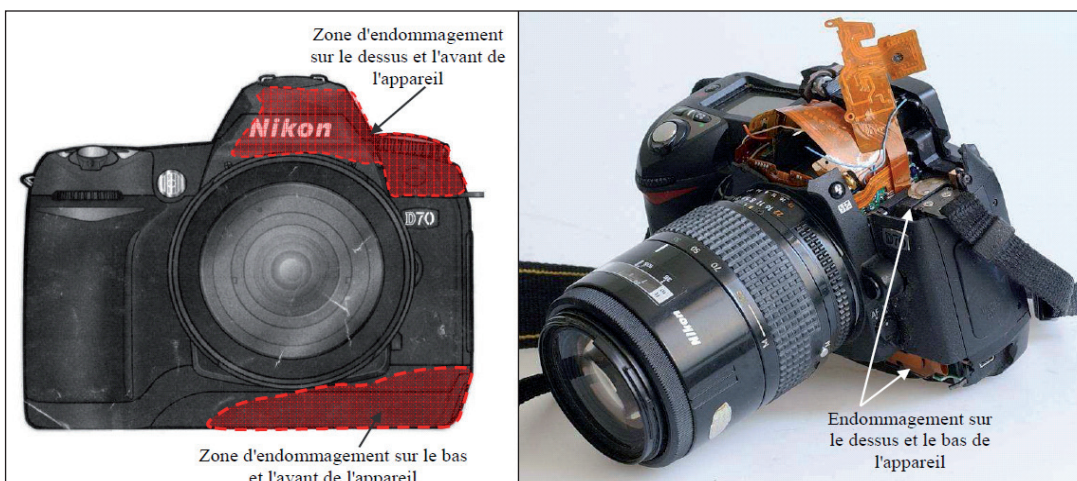
Les deux appareils ne contenaient aucune photographie du vol de l'accident. Un des appareils est endommagé sur ses parties inférieures et supérieures.

Zones endommagées de l'appareil photo

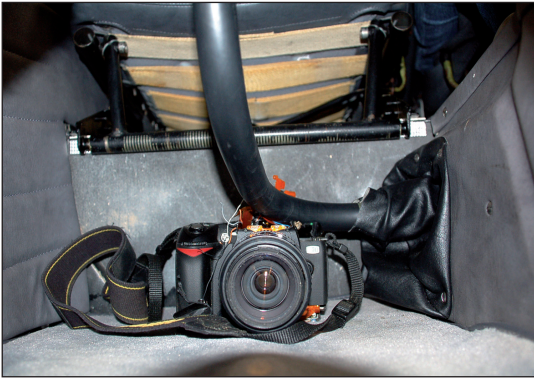
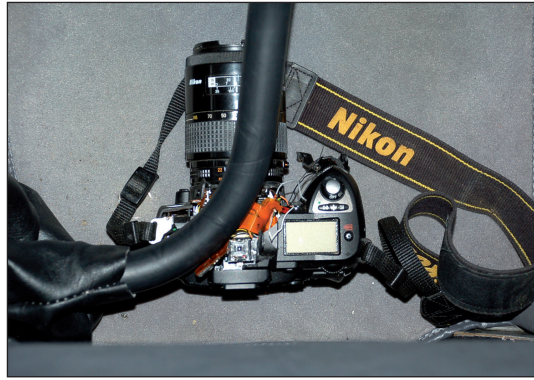
Lorsqu'il est positionné sur le plancher comme indiqué sur les images ci-après, le cintre inférieur du manche côté droit vient en appui sur la partie supérieure de l'appareil photographique. Le manche est alors sensiblement au neutre.

Appareil photo endommagé positionné sous le manche droit

Dans cette configuration, l'appareil photographique s'oppose à un déplacement du manche vers la droite sans entraver son débattement vers la gauche.

Lors du roulement au décollage, le pilote subissait un vent de secteur gauche et avait donc probablement le manche à gauche. Lors de la rotation, l'appareil photographique a pu glisser sous le manche côté passager et ainsi empêcher le retour à droite du manche. Le pilote n'aurait alors pas pu stopper l'inclinaison de l'avion. Ce scénario est privilégié au vu des dimensions de l'appareil photographique, des dégâts observés sur ce dernier et des marques sur la partie basse du manche côté droit. De plus, le vol de simulation effectué confirme le comportement de l'avion.

L'accident est consécutif à un décrochage suite à une augmentation continue de l'inclinaison de l'avion dès la rotation jusqu'à la collision avec le sol. Il est probable que l'appareil photographique du passager ait entravé le débattement du manche à droite entraînant l'augmentation progressive de l'inclinaison et empêchant ainsi le pilote de reprendre le contrôle de l'avion.

Accueillir un passager dans un aéronef n'est pas anodin, particulièrement lorsque ce dernier a peu d'expérience aéronautique. Un briefing avant le vol permet de familiariser le passager avec l'environnement spécifique d'un avion et notamment de le sensibiliser au danger que peuvent représenter des objets libres à bord d'un aéronef. Le *REC info* (Recueil d'Événements Confidentiel) N° 2 de 2002 publié par le BEA (voir page suivante), avait déjà illustré un cas de blocage partiel du manche par un appareil photographique

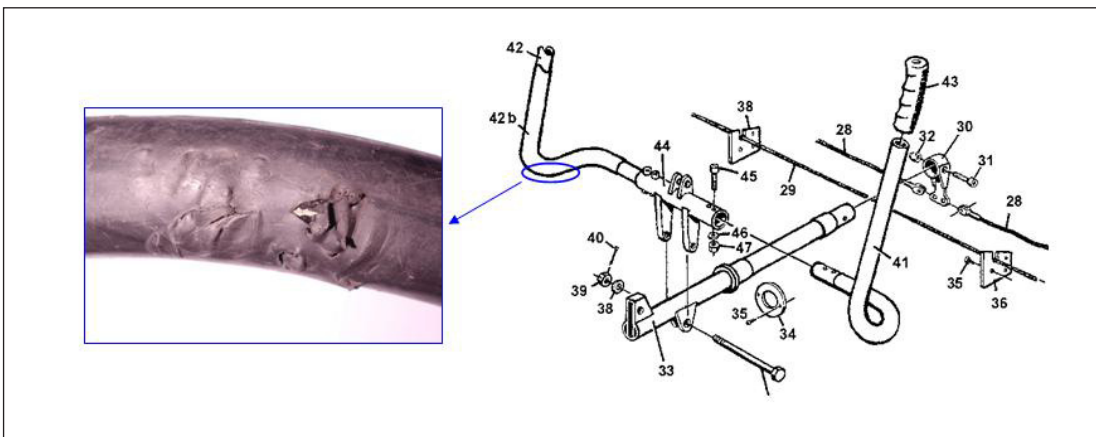
Le dessous du manche côté droit présente des marquages en compression. Aucune trace de dépôt n'a été trouvée. Il n'a pas été possible d'identifier clairement l'objet venu en contact.

Marques observées sur le pied du manche droit

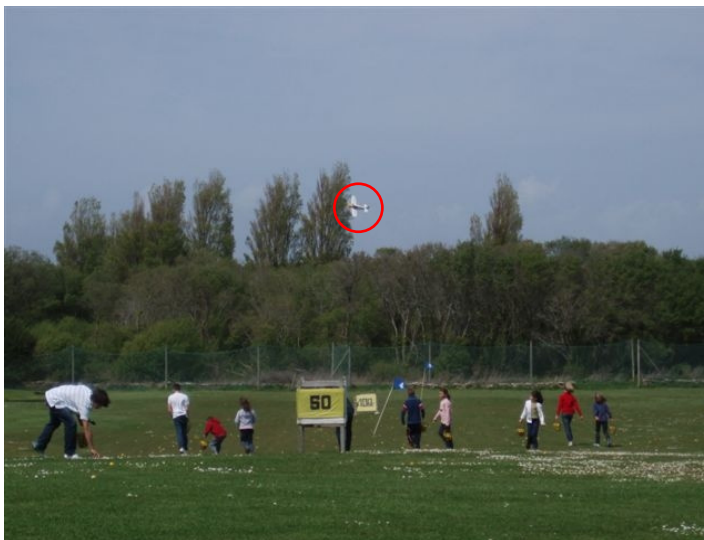
Une photographie a été prise par une personne se trouvant sur un parcours de golf situé à proximité de l'aérodrome. Sur cette photographie, on aperçoit le F-GCUS. Ce dernier a une inclinaison importante.

Photographie prise à proximité de l'aérodrome
